## 방수 방식 공법비교표 [저수조, 정수장, 오·폐수처리장] (II)

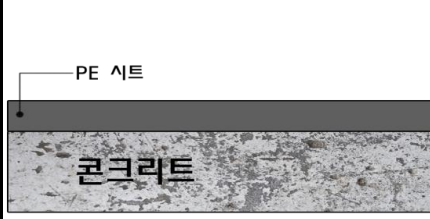
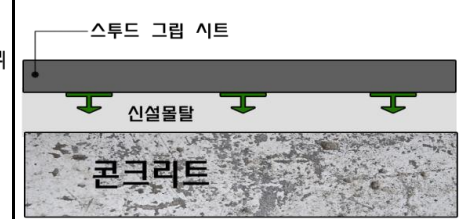
| 구분 | CIM 방수.방식 공법 | 폴리 우레아 스프레이 방수공법 | STS 라이닝 공법 | PE 시트 라이닝공법 | 우레탄 방수공법 | 스투드 그립시트 라이닝공법 |
| 개요 | 고탄성의 비글리콜계인 2액형의 도막 방수, 방식제로서 붓, 로라, 에어리스 스프레이 장비등을 이용하여 구조물의 표면에 도포하여 이음매없이 도막을 형성하는 공법 | 속경화성 2액형의 도막제로서 높은 압력의 특수장비에 의해 주재와 경화제를 혼합 분사하여 순간적으로 구조물의 표면에 피착시켜 순간적으로 경화시키는 공법 | 콘크리트 구조물에 지지대인 양카볼트를 설치한 후, 스테인레스 강판 패널을 용접하여 고정시키는 공법 | 콘크리트 구조체에 시트 고정용 금속 앵커를 설치한후 폴리에틸렌 시트를 부착시킨후 고주파 열융착기로 시트를 이어붙여 방수막을 형성하는 공법 | 콘크리트 표면에 프라이머를 도포한 후 2액형의 도막방수제인 우레탄으로 1차중도와 2차중도를 도포 한후 3차로 마감재인 탑코팅을 도포하여 방수하는 공법 | 콘크리트와 시트가 연결구조를 갖는 앵커 역할을 하는 STUD 가 일정 간격으로 열융착되어 있어서 콘크리트와 시트가 기계적으로 결합되어 방수하는 공법 |
| 시공 단면 | | | | | | |
